**BULLETIN DE SERVICE – SERVICE BULLETIN**  
**RAPPEL SECURITE – SAFETY NOTE**  
**SELLETTE SOL REV - HARNESS**

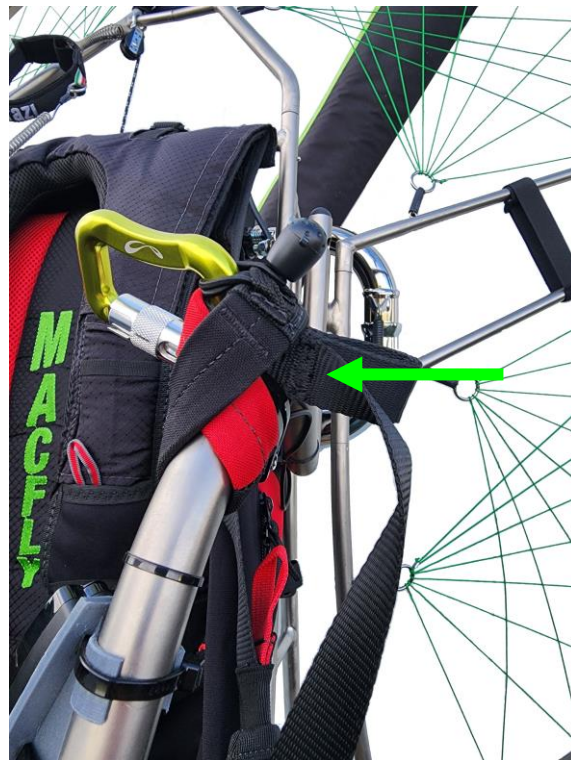
Notre fournisseur nous demande de vérifier les sellettes Sol REV. Il a trouvé dans son stock une sellette sans la seconde couture de sécurité au niveau de l'attache de sécurité de la voile.

Pour nos crosses, cette deuxième sangle vient sécuriser notre attache principale (sangle rouge)

*Our supplier is asking us to check the Sol REV harnesses. They found in their stock a harness without the second safety stitch at the security attachment point for the wing.*

*For our harnesses, this second strap secures our main attachment (red strap).*

Dans la mesure où ce n'est pas l'accroche principale, nous devons malgré tout, vous informer que cette sangle doit être vérifiée et mise à jour.

*As it is not the main attachment point, we still need to inform you that this strap must be checked and updated.*

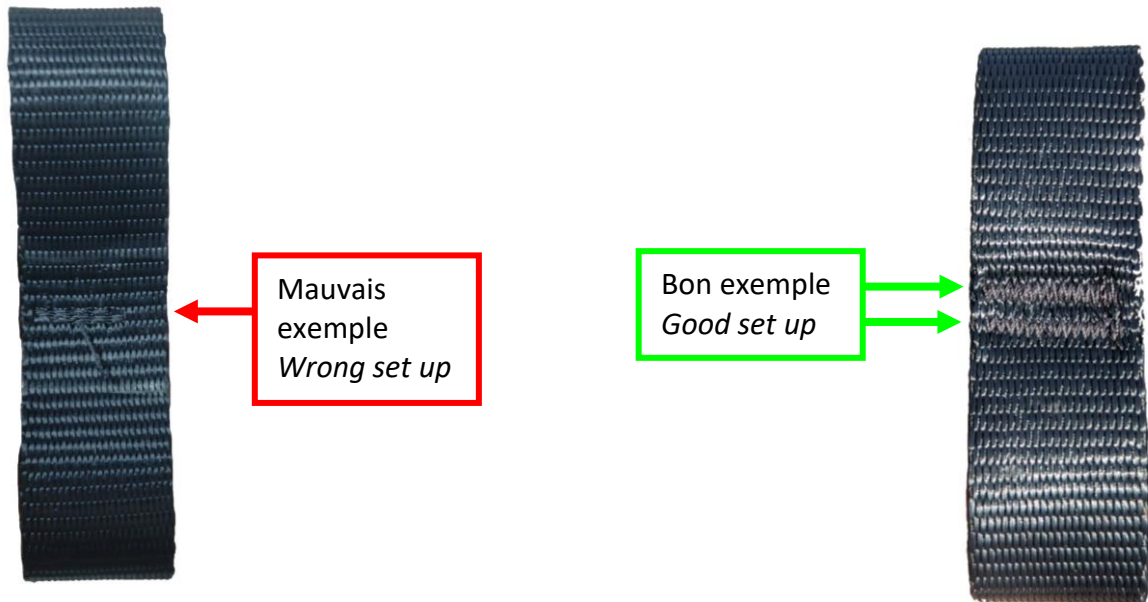
La vérification de la présence de ces coutures garantit l'utilisation sécuritaire de la sellette  
*Verifying the presence of these seams ensures safe usage of the harness.*

S'il manque des coutures ou s'il y a des incertitudes, vous pouvez contacter votre revendeur.  
Ce dernier contactera Macfly directement.

*If there are missing stitches or uncertainties, you can contact your dealer. They will then contact Macfly directly.*
